UNIONE DI COMUNI DELLA VERSILIA

Ripristino sentieri Torrente Serra

nel Comune di Seravezza CUP ARTEA 846706

PROGETTO DEFINITIVO

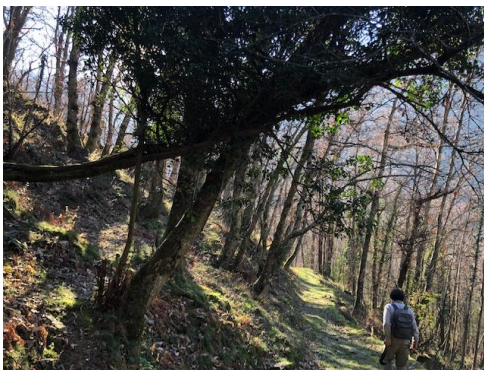
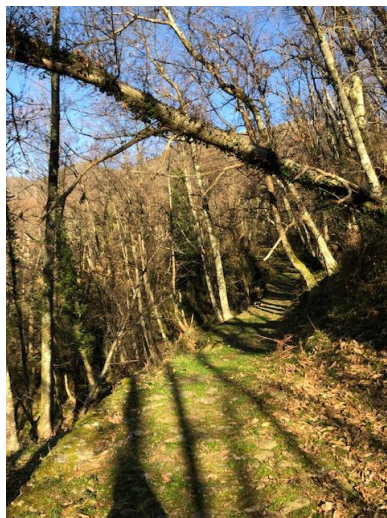
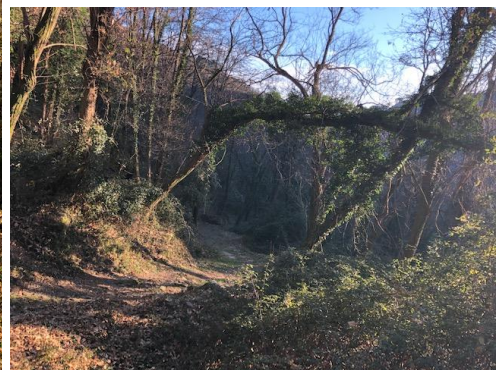
FOTO 1 2 3 alberi pericolanti sopra il sentiero

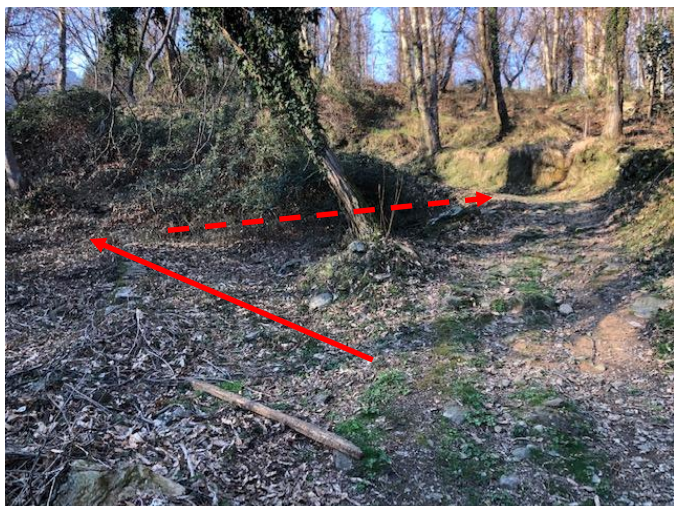
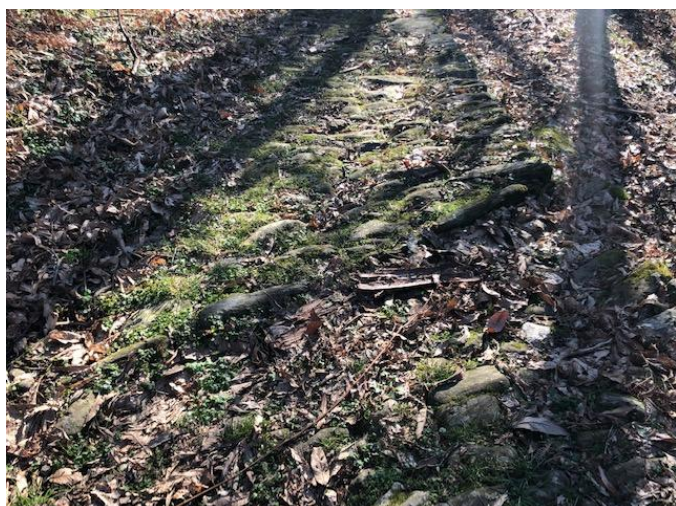
Foto 4 ripristino di tornante tagliato uso pista e manutenzione diffusa degli sciacqui

La mulattiera si presenta in buono stato nella parte alta, necessita solo di manutenzione dei numerosi sciacqui e rimozione di alberi pericolanti, fino al punto della foto 4, poi nella parte bassa si presenta ricoperta per tutta la sua larghezza da vegetazione infestante.

Nel punto della foto 4 si intende ripristinare l'andamento originale del sentiero.

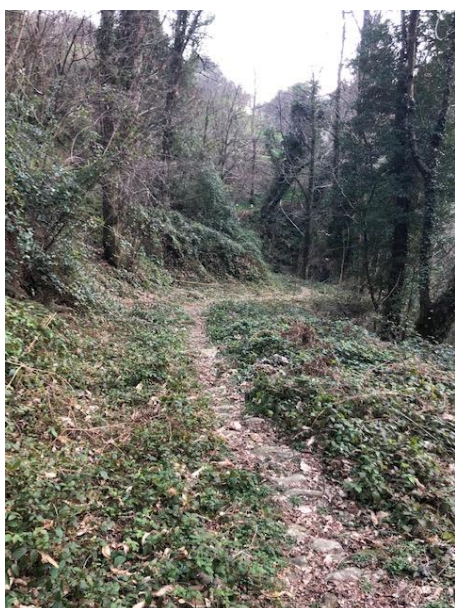
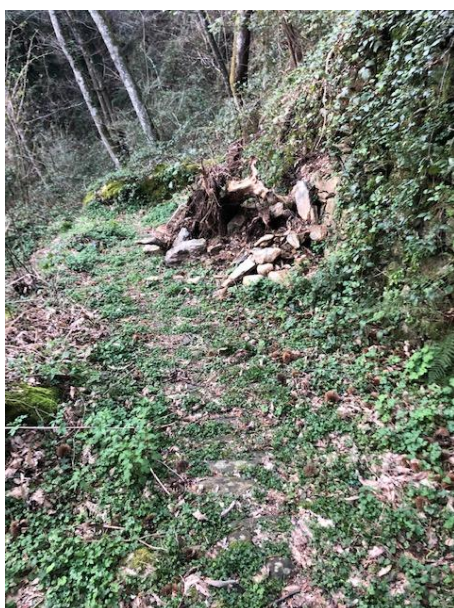
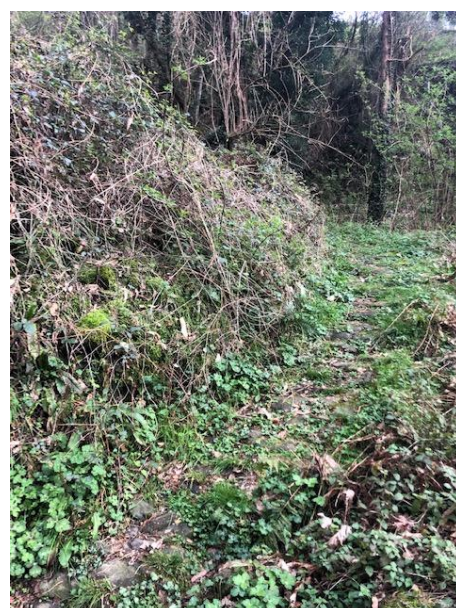
Foto 5 inizio tratto da pulire Foto 6 e 7 rimozione materiale franato e ripristino muri a secco

La regimazione idraulica trascurata ha provocato alcuni dissesti localizzati che richiedono la ricostituzione della muratura a secco con il materiale lapideo ancora presente sul posto.

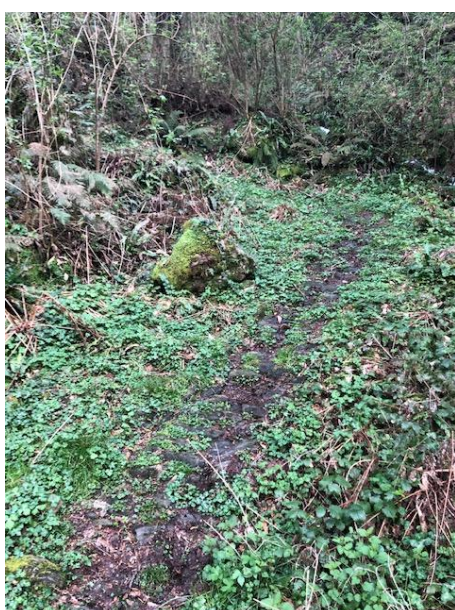
Foto 8 rimozione materiale

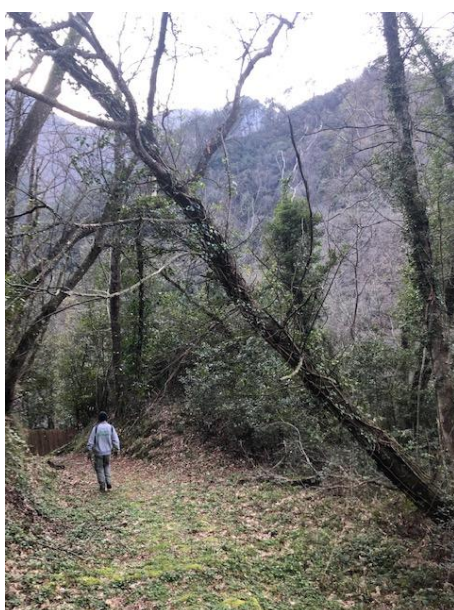
Foto 9 albero pericolante sul sentiero

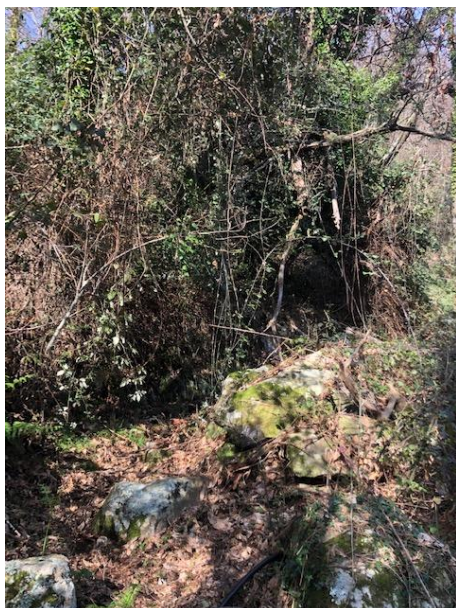
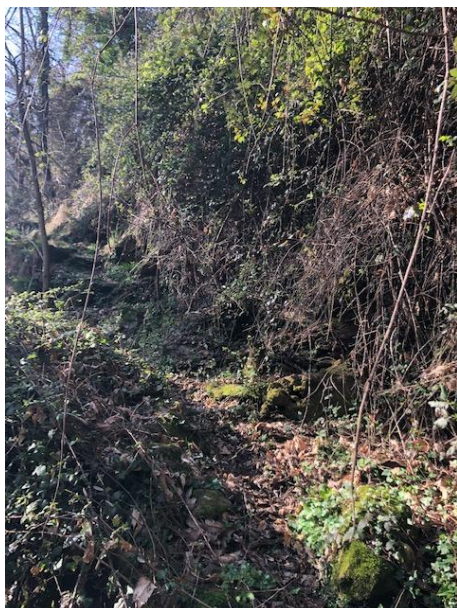
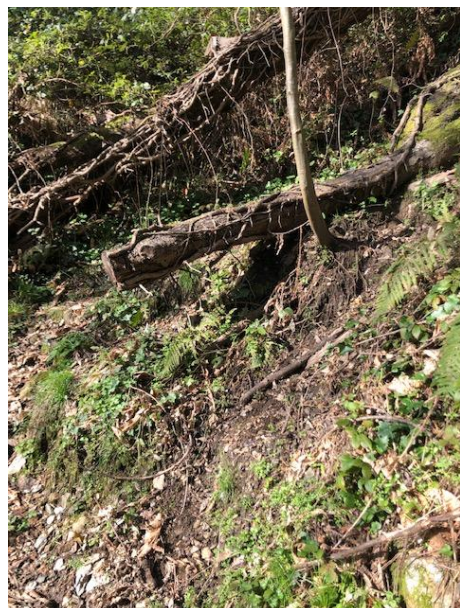
Foto 1 2 e 3 pulizia da rovi e taglio alberi caduti o pericolanti

Partendo dal fiume Serra, il sentiero si presenta transitabile, di larghezza intorno a un metro, in molti tratti è ancora conservata la muratura a secco originale, la pavimentazione necessita in alcuni passaggi della realizzazione di scalini. Il sentiero è poco utilizzato e per la maggior parte quasi completamente occluso dai rovi sul lato monte, necessita di pulizia per circa due metri di larghezza sul lato monte, dove vanno anche tagliati alcuni alberi pericolanti (foto 1, 2 e 3).

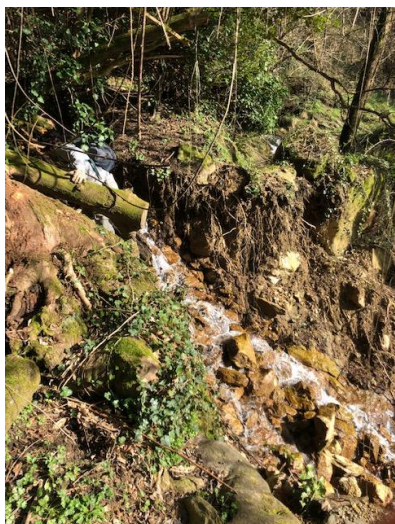
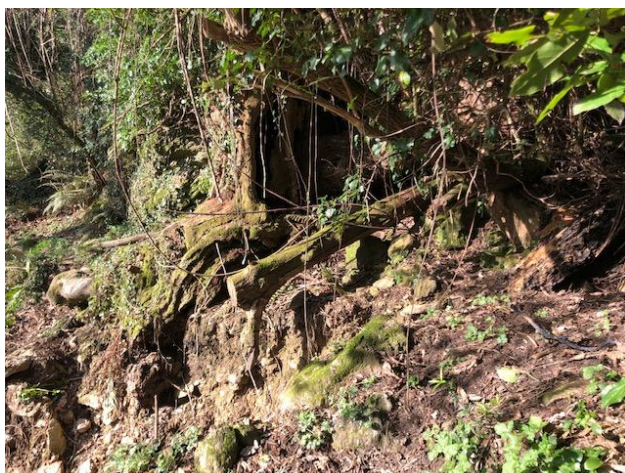
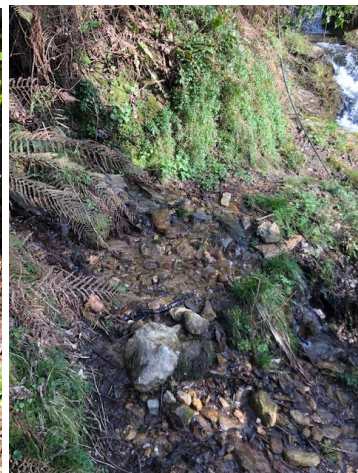
Foto 4, 5 e 6 rimozione del materiale terroso e alberi franati con ripristino sezione sentiero per circa dieci metri.

Poco prima dell'attraversamento del fosso di Rimone, un dissesto localizzato ha interrotto il sentiero (foto 4, 5 e 6) che deve essere completamente ripristinato per circa venti metri, mediante rimozione dei tronchi, del materiale lapideo e formazione di ritegni o scalini.

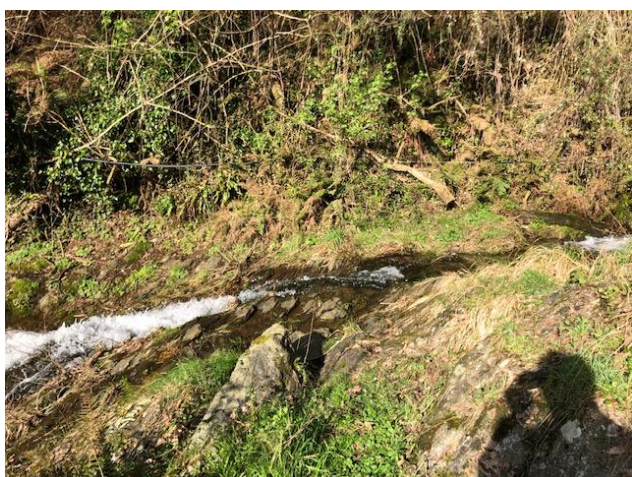
Foto 7 risagomatura sentiero nei pressi del guado del Fosso di Rimone

L'attraversamento del Fosso di Rimone (foto 7), in forma di guado, si presenta in buono stato e necessita solo di modesti scavi del materiale terroso in sede di calpestio.

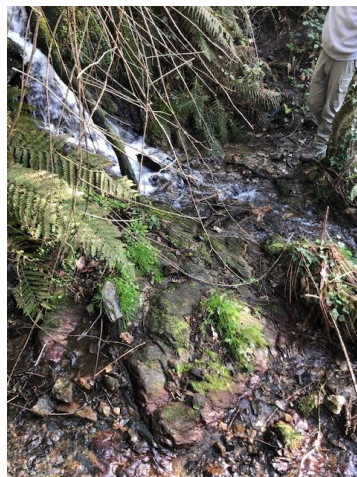
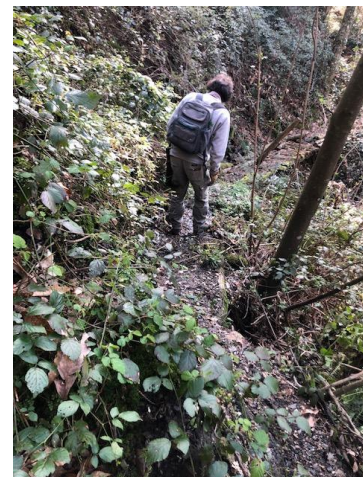
Foto 8 e 9 ripristino completo del sentiero in corrispondenza del guado dell'affluente.

In corrispondenza del successivo impluvio (foto 8 e 9) una colata detritica ha occluso il sentiero, ridotto a uno stretto passaggio di fortuna. Dovranno essere realizzati dei pali di bordo, rimozione del materiale franato e sua sistemazione per il ripristino della sezione del sentiero a circa un metro.

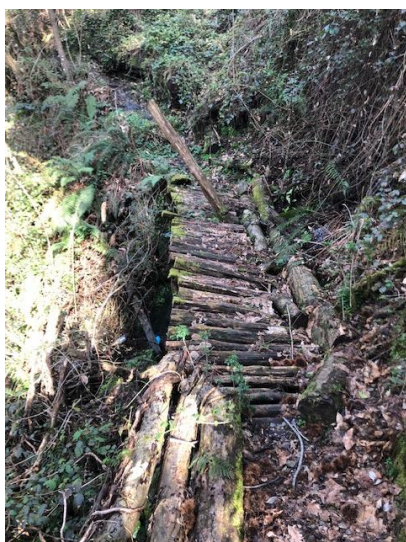
Foto 10
Ripristino passerella in legname lunghezza 6 metri

La passerella in legname (foto 10) deve essere completamente ripristinata. Saranno utilizzati tronchi di lunghezza sei metri e paleria per l'impalcato, tutto in materiale ligneo.

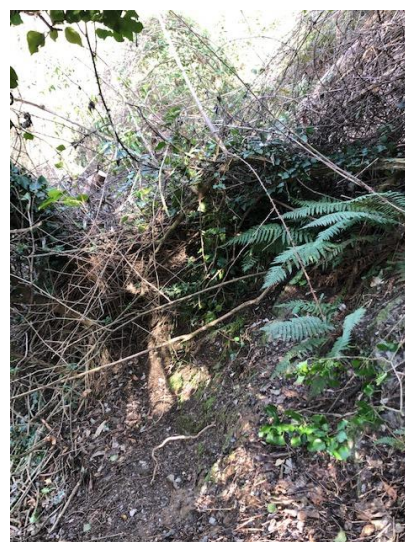
Foto 11
Risagomatura completa sentiero in presenza di movimento franoso per una lunghezza di circa venti metri

Poi il tracciato è stato completamente distrutto da un rilevante movimento franoso per un tratto di circa trenta metri (foto11). Viene realizzata una pulizia da rovi per circa tre metri di larghezza e ripristino della sezione del tracciato mediante scavo a mano per una larghezza di circa 80 cm e scarpa a monte di altezza variabile tra quaranta e sessanta centimetri, con realizzazione di ritegni e pali di bordo ed eventuali palizzate, eventuale demolizione di porzioni di trovanti rocciosi al fine di garantire idoneo passaggio.

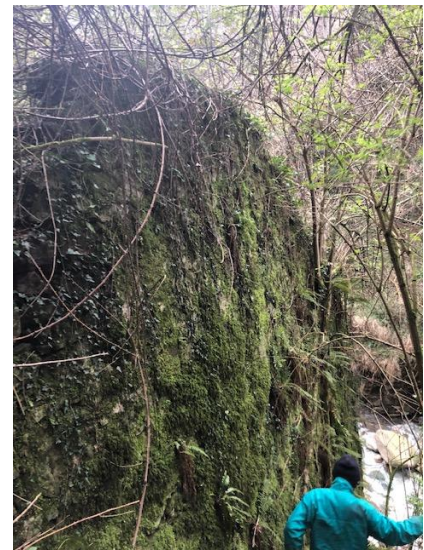
Il collegamento alla vicinale del Carchio culminava in un notevole ponte in pietra, crollato, di cui sono presenti ancora dei manufatti poco visibili per la vegetazione di rovi e liane che ha coperto l'area.

Spalla del ponte ottocentesco

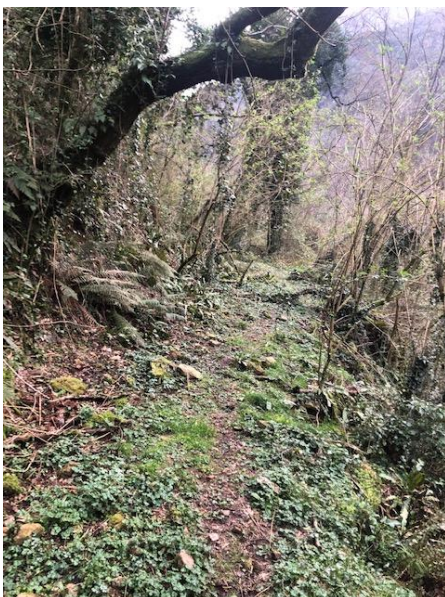
Foto 1 pulizia da infestanti

- Pulizia del sentiero da vegetazione con attrezzi manuali, con ausilio di decespugliatore per una lunghezza di circa 200 metri e una larghezza media di tre metri.

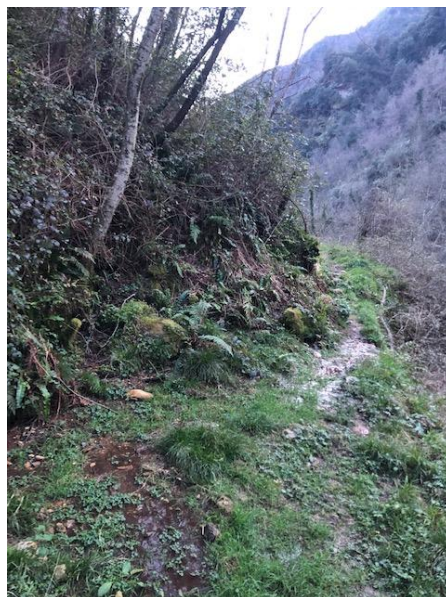
Foto 2 rimozione frana

- Rimozione del materiale franato sul sentiero (foto 2) per un volume complessivo di circa 30 mc, e sistemazione della scarpata con palizzata semplice o ripristino di muratura a secco con utilizzo del materiale lapideo di risulta.
