UNIONE DI COMUNI DELLA VERSILIA

Ripristino vicinali del Malpasso e di San Leonardo

nel Comune di Stazzema CUP ARTEA 846709

PROGETTO DEFINITIVO

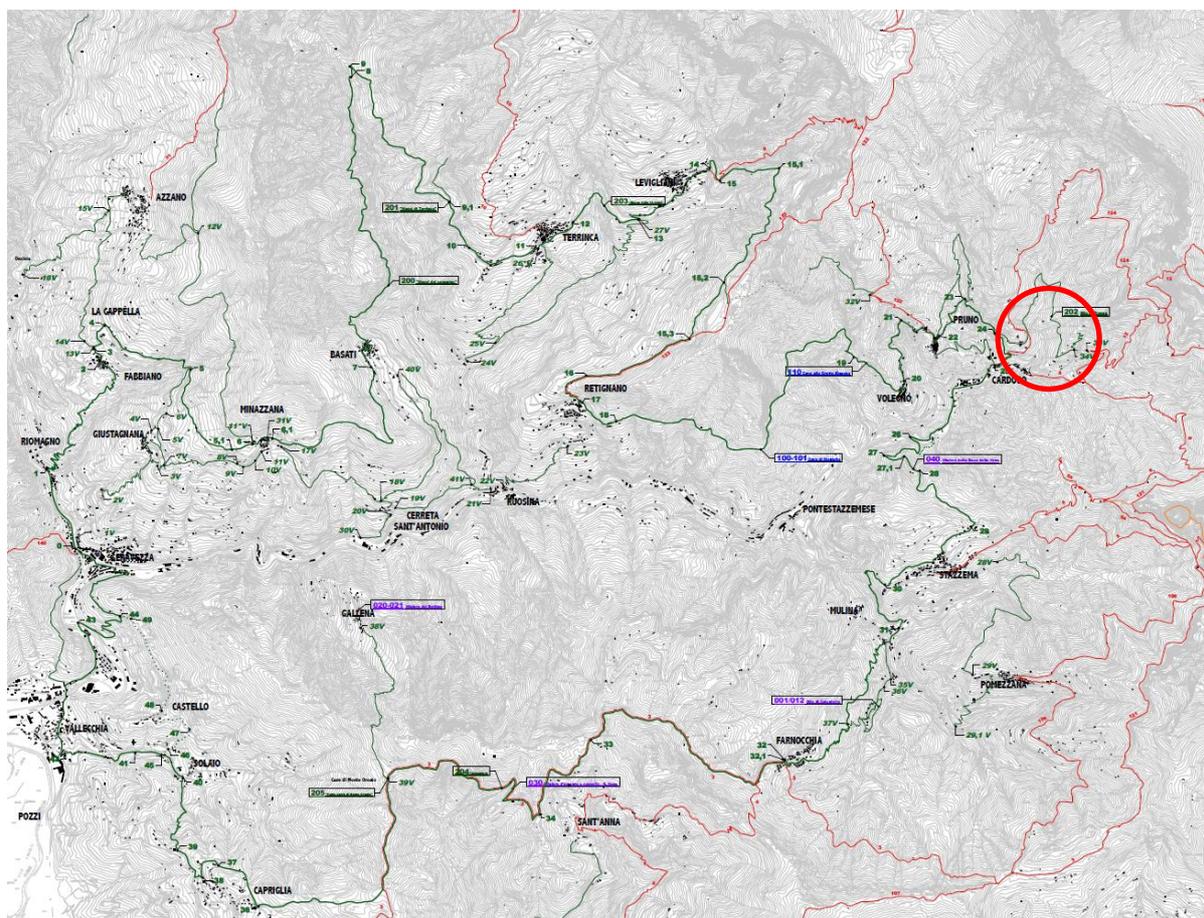
Comuni di Seravezza, Stazzema e Pietrasanta.

I percorsi verdi sono compresi nella rete delle mulattiere storiche dell'Alta Versilia e interni all'area Parco regionale delle Alpi Apuane (prevalentemente in area contigua). In rosso i sentieri CAI, connessi alla rete delle mulattiere storiche. Nel cerchio rosso l'area interessata dall'intervento proposto.

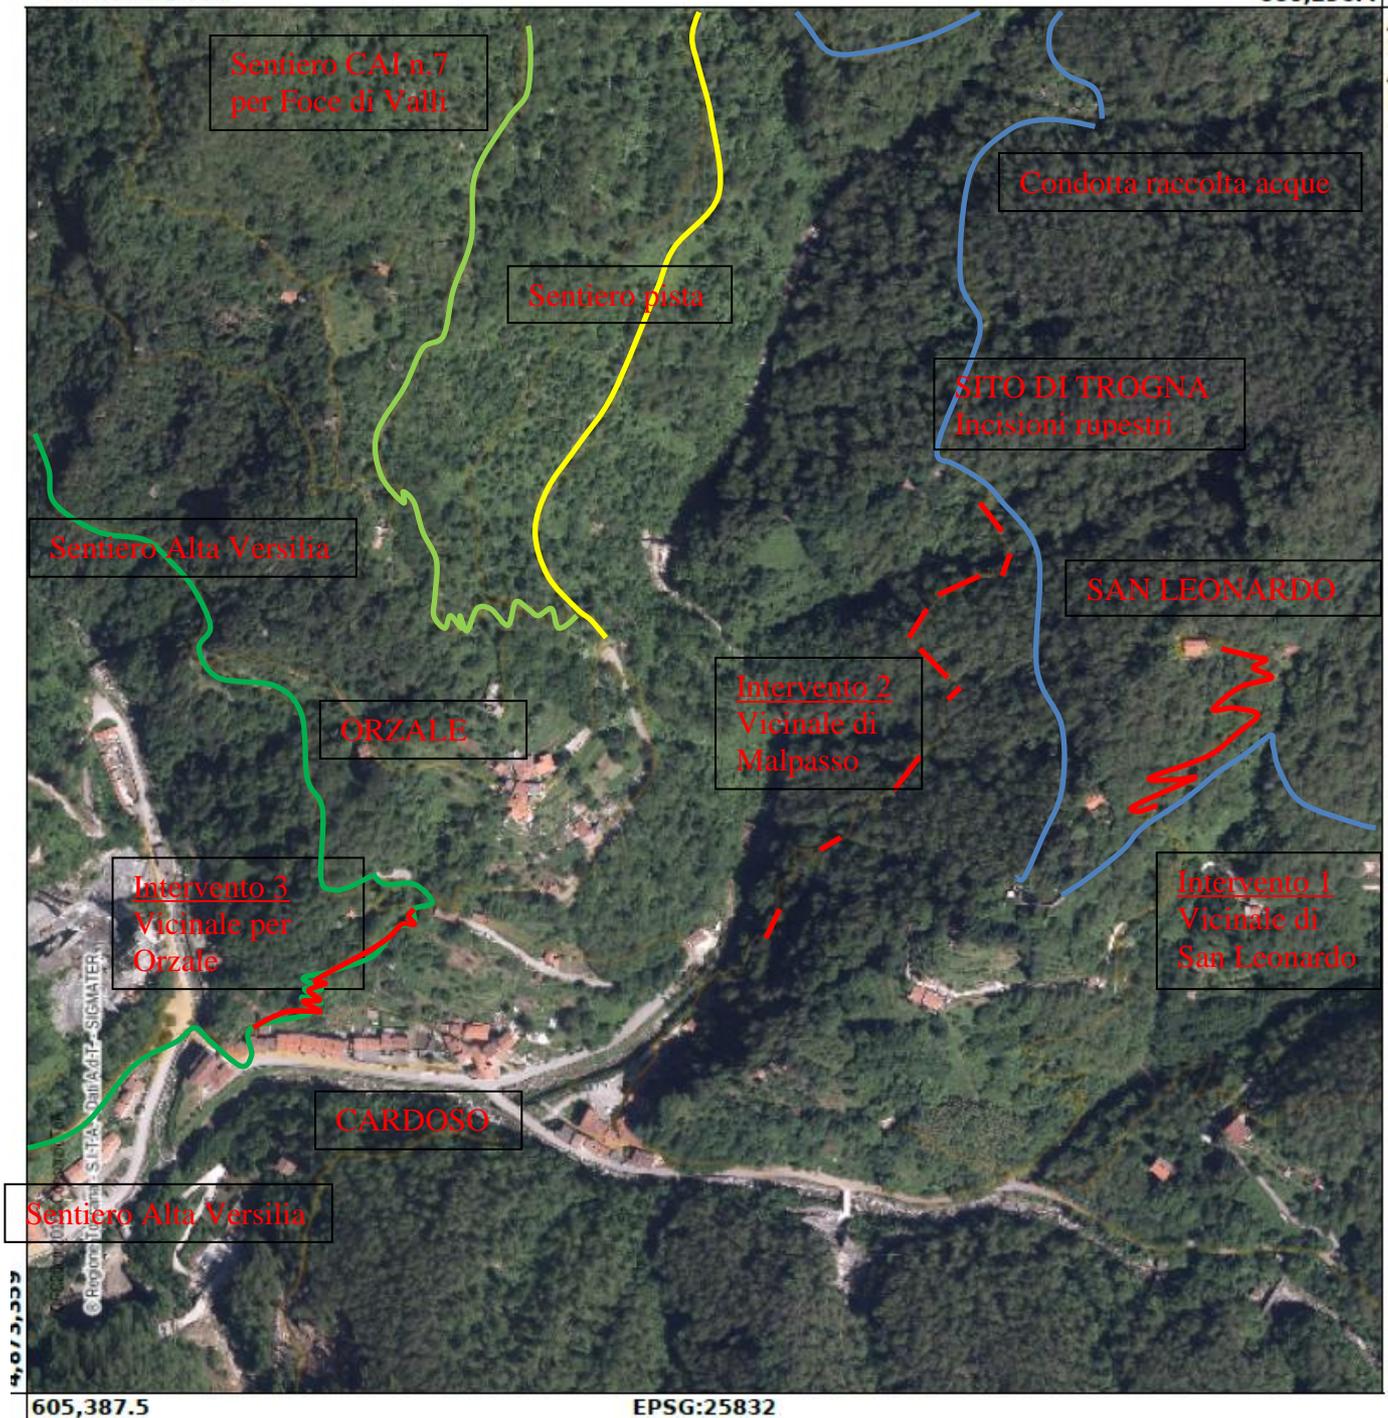
I percorsi attraversano superfici boscate a prevalente castagneto tra le quote di 250 e 525 mslm.

il primo intervento è l'adeguamento funzionale della vicinale di San Leonardo, cappella situata in area boscata, su un colle, utilizzata per eventi di promozione dell'identità locale. Il sentiero è aperto ed utilizzato, necessita migliorare il livello di fruibilità per il più ampio numero di visitatori.

Il secondo intervento realizza la riapertura della vicinale di Malpasso, che raggiunge l'area del sito delle incisioni rupestri in località Trogna, direttamente dal centro abitato di Cardoso. Il sentiero è in disuso a seguito dell'evento alluvionale del 1996 e necessita di pulizia intensa da vegetazione infestante e ripristino della sezione nel tratto di partenza da Cardoso, eroso al piede dal torrente.

Il terzo intervento effettua un adeguamento funzionale del tratto della vicinale per Orzale, subito dopo la partenza dal centro abitato di Cardoso.

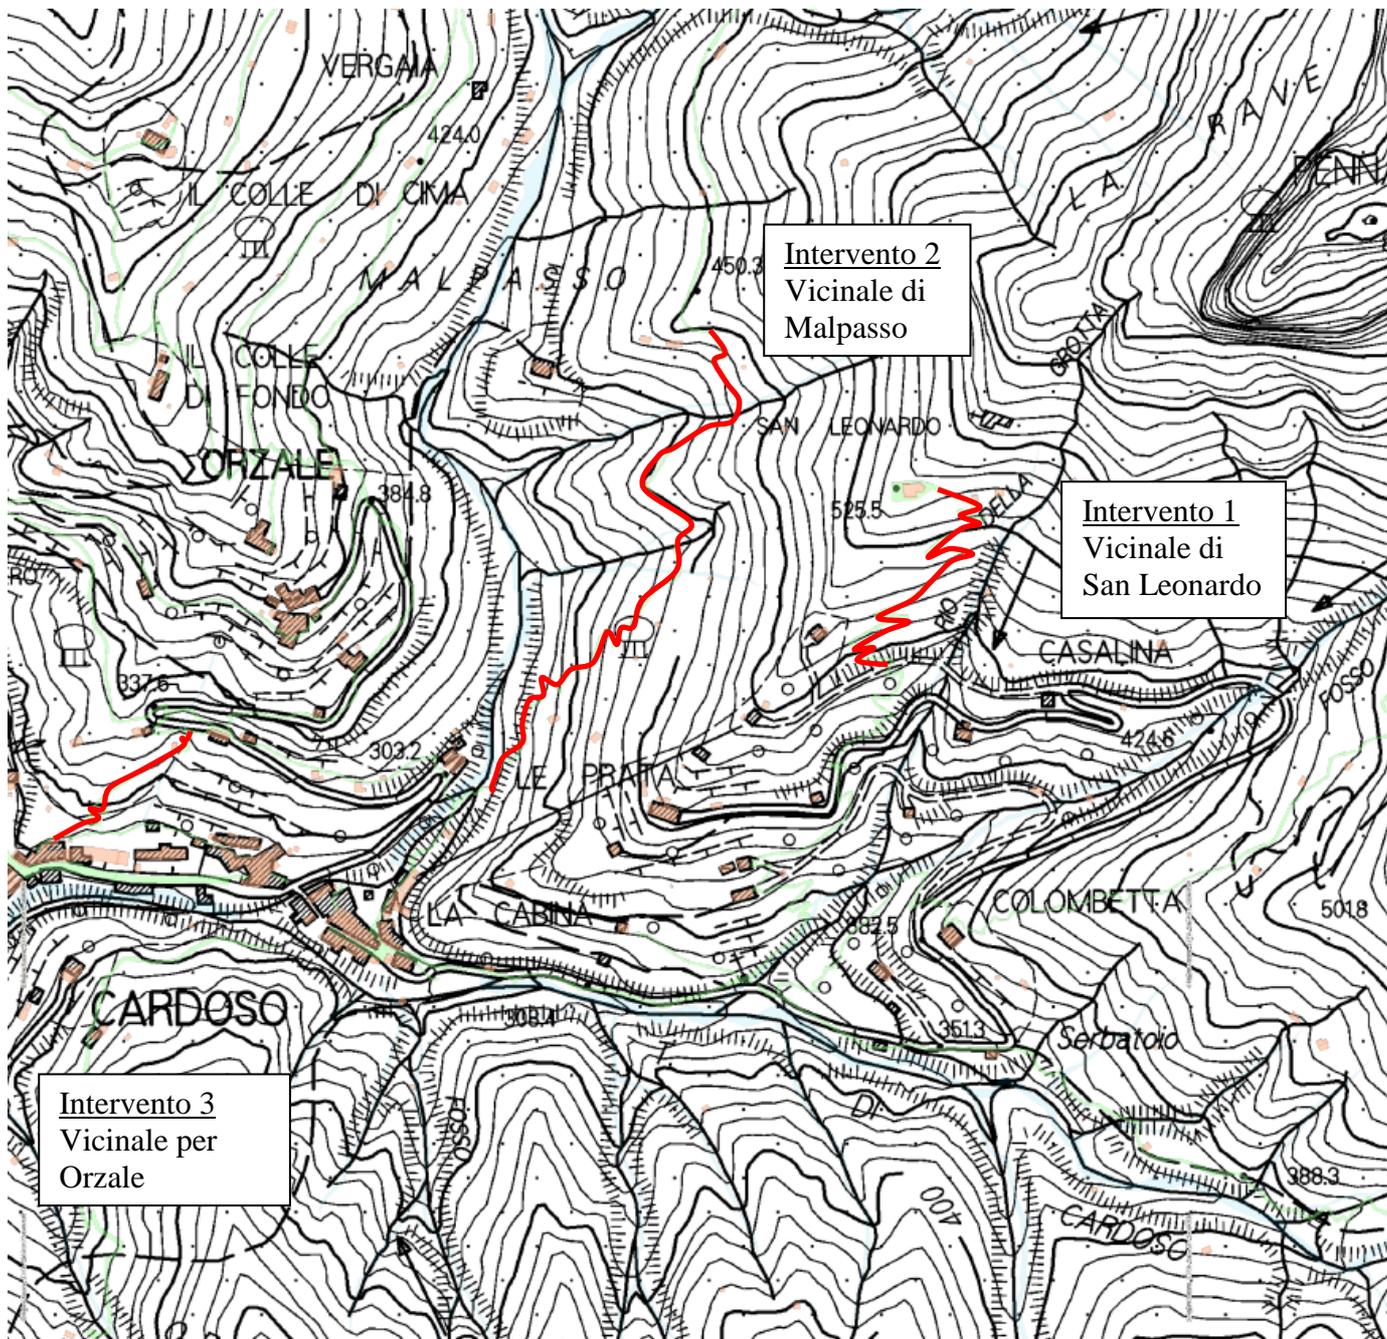
CARTOGRAFIA TOPOGRAFICA 1:5.000

Intervento 1 Adeguamento funzionale Vicinale di San Leonardo: l'oratorio è diventato punto di riferimento per l'organizzazione di eventi di identità locale e utilizzo del bosco. Il sentiero merita di essere adeguato all'afflusso di un pubblico numeroso, mediante ripristino della sezione fino alla larghezza di un metro, interventi sulla pavimentazione con materiale lapideo e pali in legno ad uso ciglioni, ritegni e scalini

Intervento 2 Ripristino Vicinale di Malpasso: il sentiero è caduto in disuso a seguito dell'alluvione del 1996, interrotto proprio alla sua partenza da Cardoso. Il tracciato è in buona parte recuperabile con semplice pulizia e rimozione di alberi caduti, ma presenta attraversamenti di frane che necessitano di totale ripristino.

Intervento 3 Ripristino Vicinale per Orzale: il sentiero è recentemente stato abbandonato per caduta di alberi e dissesti idrogeologici, ma costituisce una utile variante pedonale al percorso su strada carrabile.

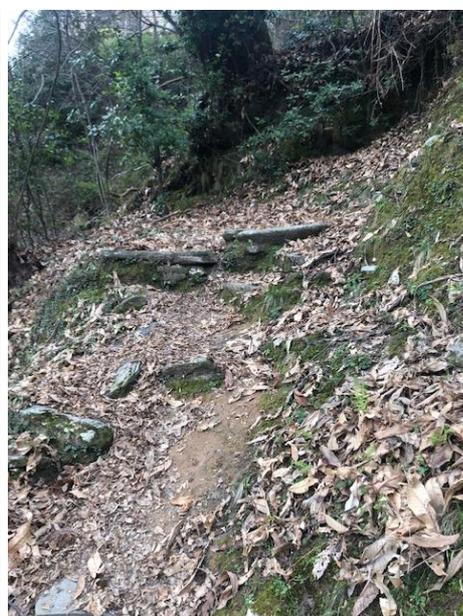
Foto 3 tratto deteriorato

Il sentiero si presenta essenzialmente composto di gradini in materiale lapideo, visibile nell'insieme, ma deteriorato in parte o del tutto per l'intero percorso.

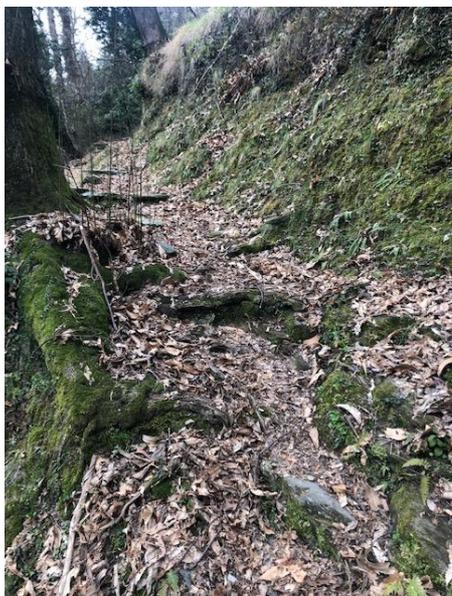
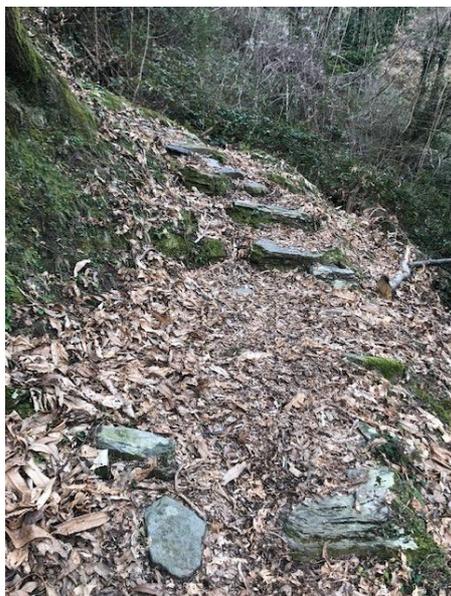
Foto 4 e 5 tratti da integrare con scalini in legname

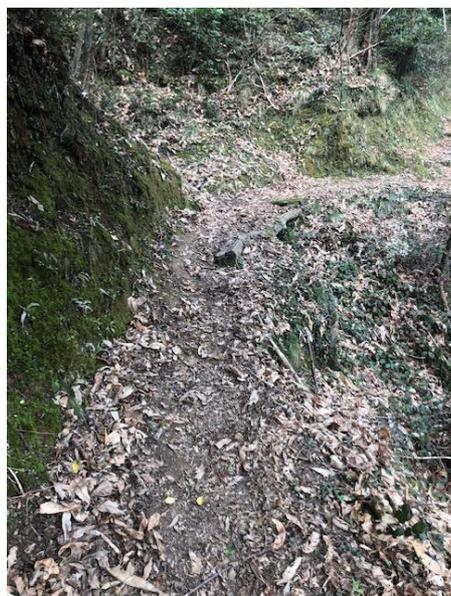
Foto 6 scalini e palizzata per impluvio

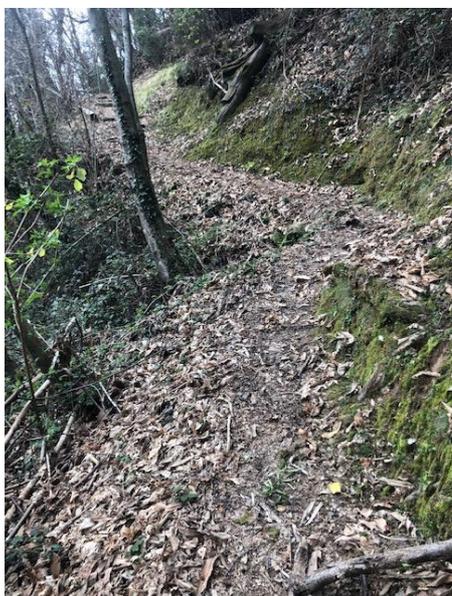
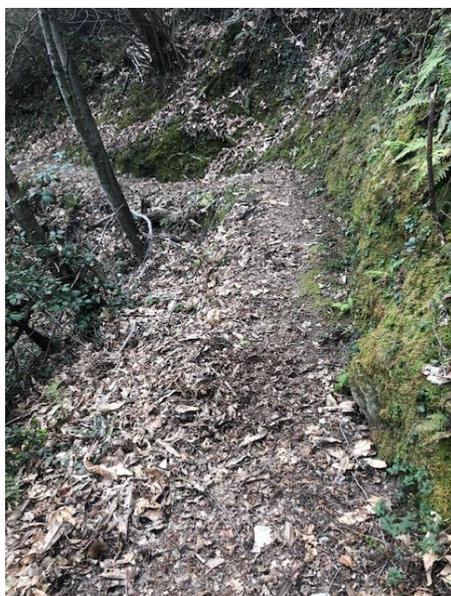
Foto 7 e 8 sezioni da palo di bordo e scalini in legname

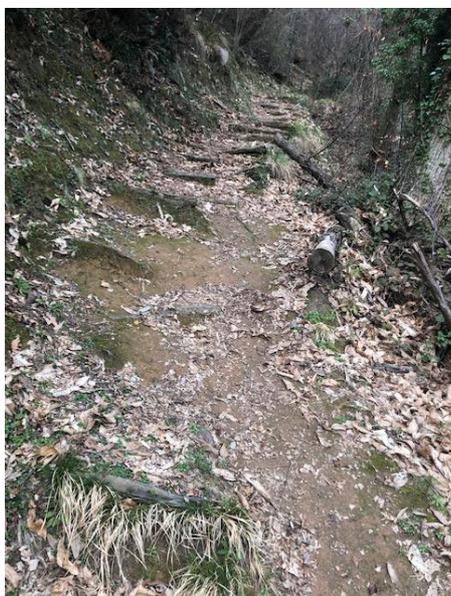
Foto 9 da integrare con ritegni in legno

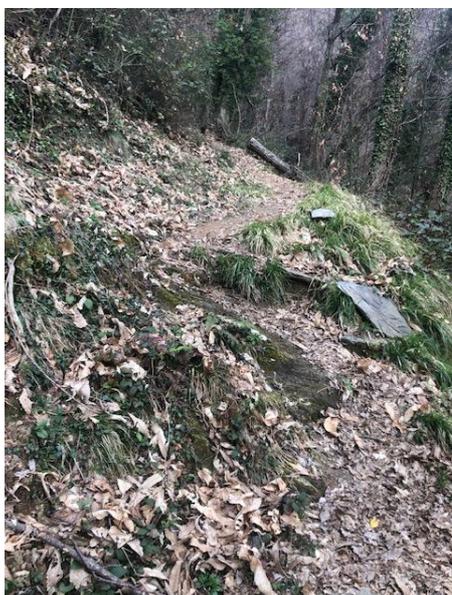
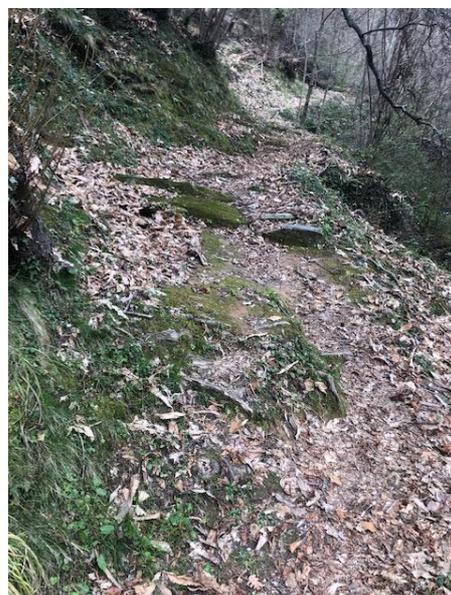
Foto 10 e 11 interventi di ripristino

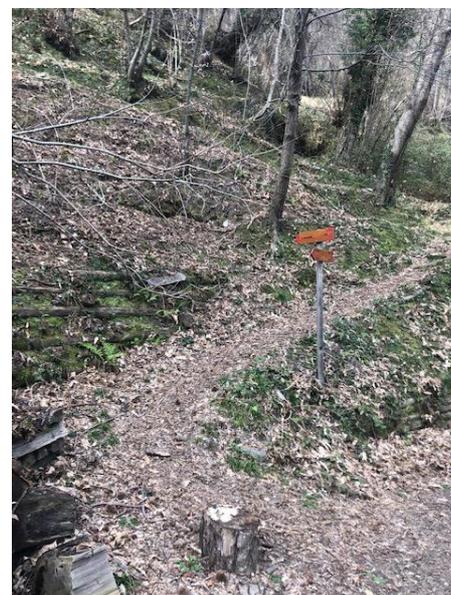
Foto 12 partenza dalla condotta dell'acqua

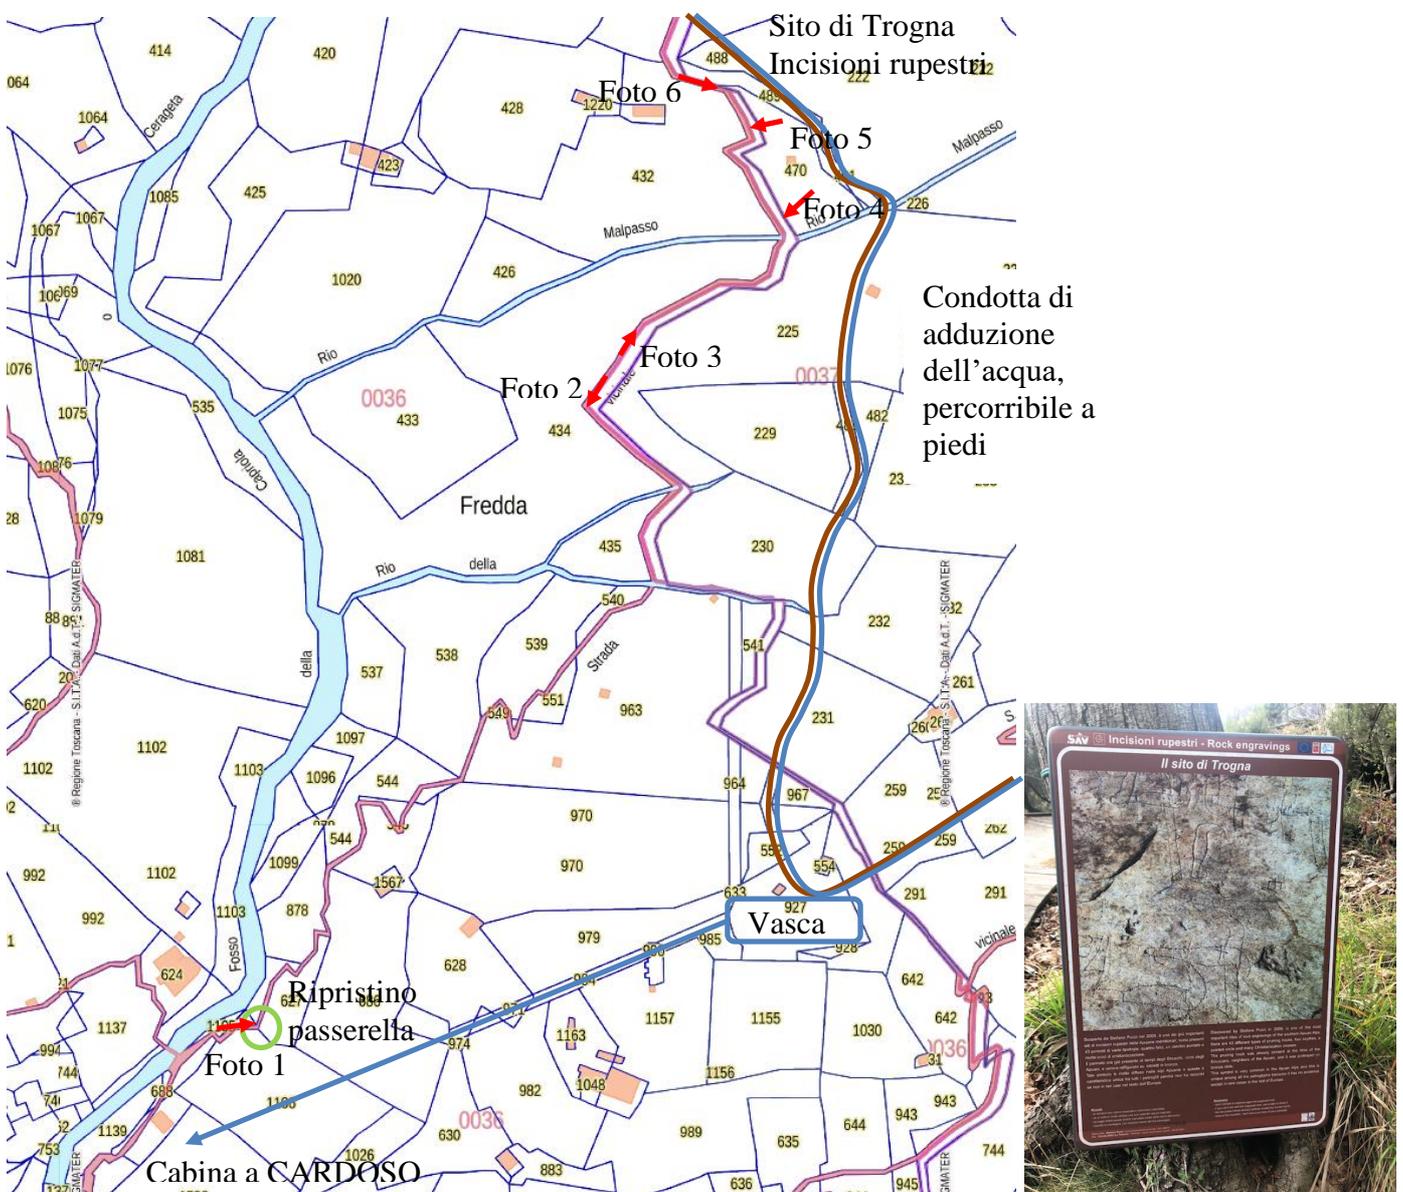
Il sentiero oggetto dell'intervento parte da dietro La Cabina della centrale idroelettrica a Cardoso a quota 280 mslm e porta al sito di Trogna a quota 450 m per una lunghezza di 570 metri.

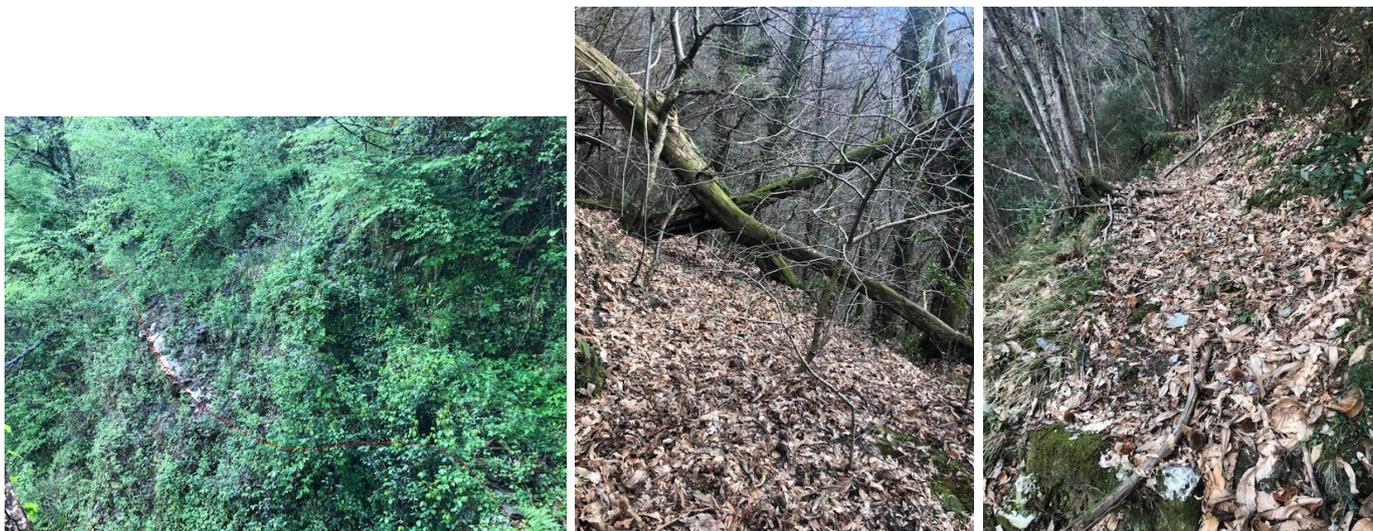
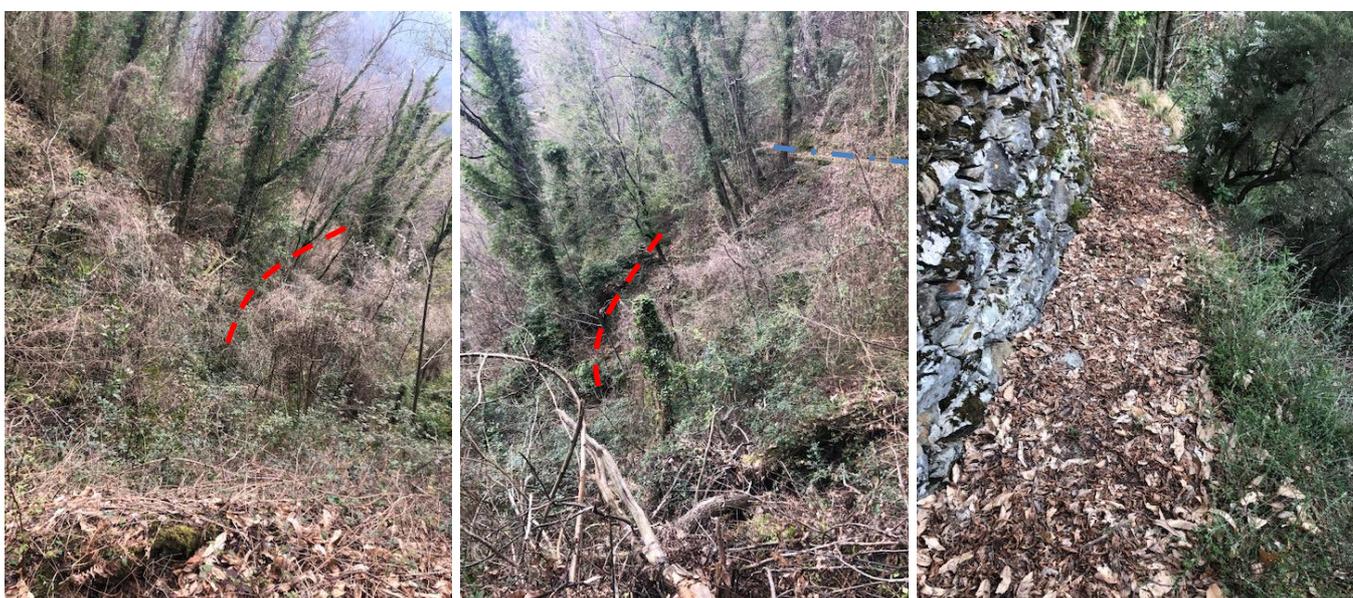
FOTO 1 – 2 – 3 – 4 – 5 – 6

La vicinale di Malpasso è caduta in disuso dopo l'evento alluvionale del 1996, interrotto da una frana alla partenza da Cardoso (foto1), causata dall'erosione al piede della scarpata da parte del Torrente Capriola. La traccia del sentiero è visibile, ma alcuni tratti sono interrotti da movimenti franosi e cadute di alberi che rendono necessaria l'apertura ex novo per alcune decine di metri di lunghezza della sezione mediante taglio di alberi e scavo a mano per realizzare una larghezza di 60 cm.

- Ripristino passerella in legname, lunghezza quattro metri, area franata foto 1.
- Pulizia sentiero per la lunghezza di metri 300 con ausilio di decespugliatore e larghezza di due.

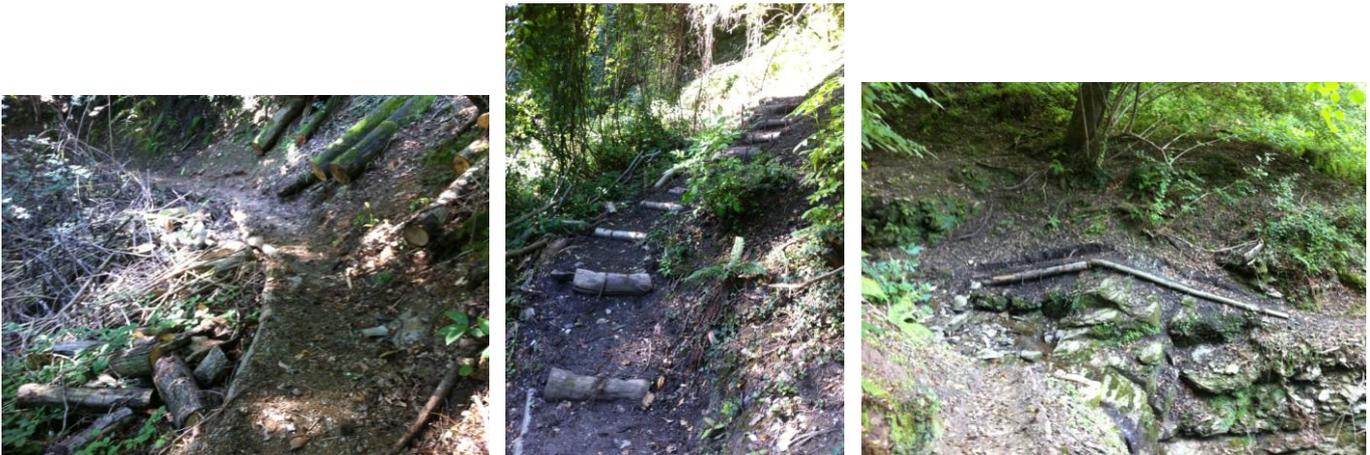
Sistemazione con pali di castagno a rinforzo di cigli e scalini, scavo a mano e taglio alberi caduti sul tracciato.
