**RICOSTITUZIONE DEL POTENZIALE FORESTALE DANNEGGIATO DA
AVVERSITÀ ATMOSFERICA DEL 5 MARZO 2015
LOTTO I - COMUNE DI SERAVEZZA -
PSR MIS.8.4 ANNUALITÀ 2015
LAVORI PRIORITARI**

PROGETTO ESECUTIVO

RELAZIONE TECNICA

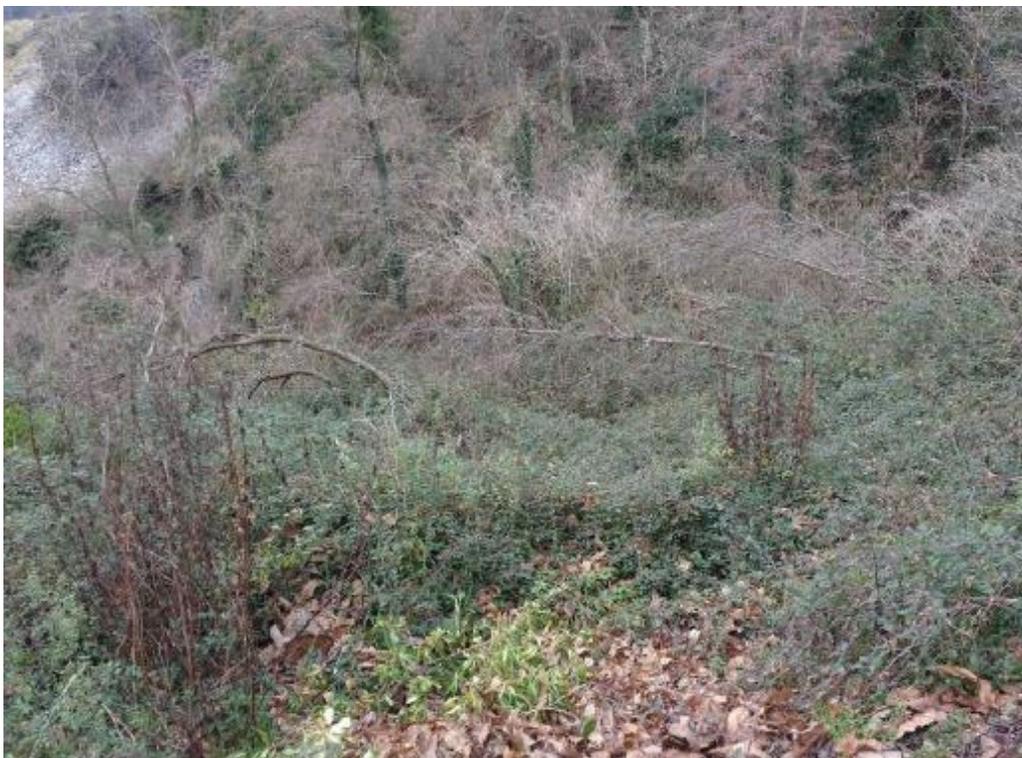
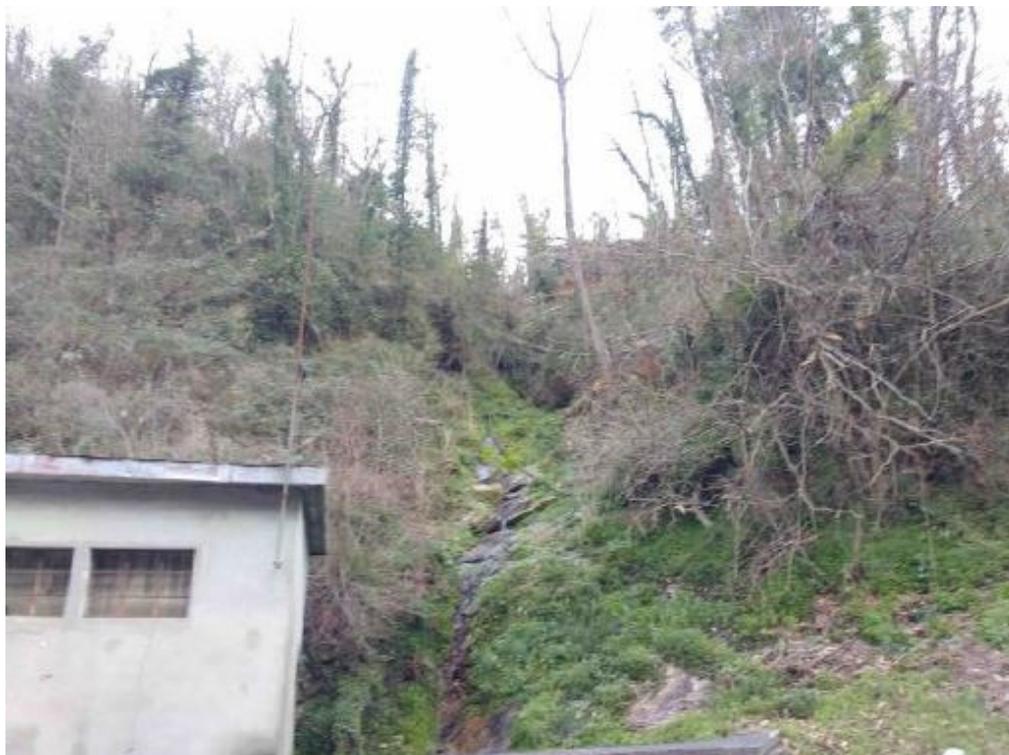
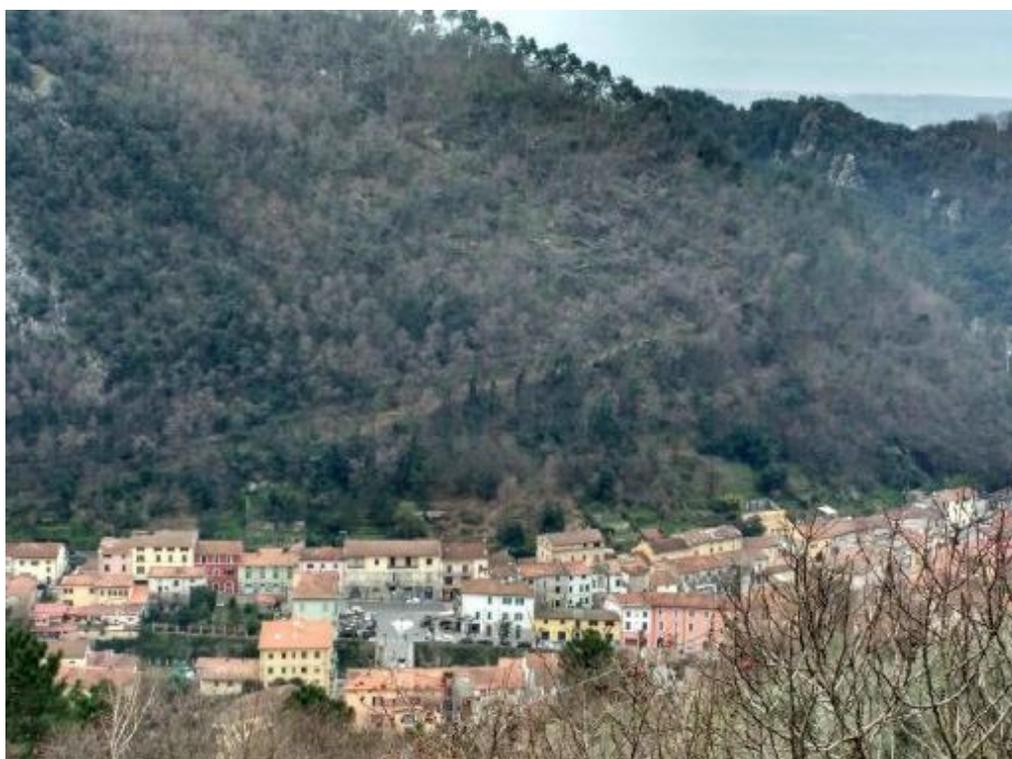
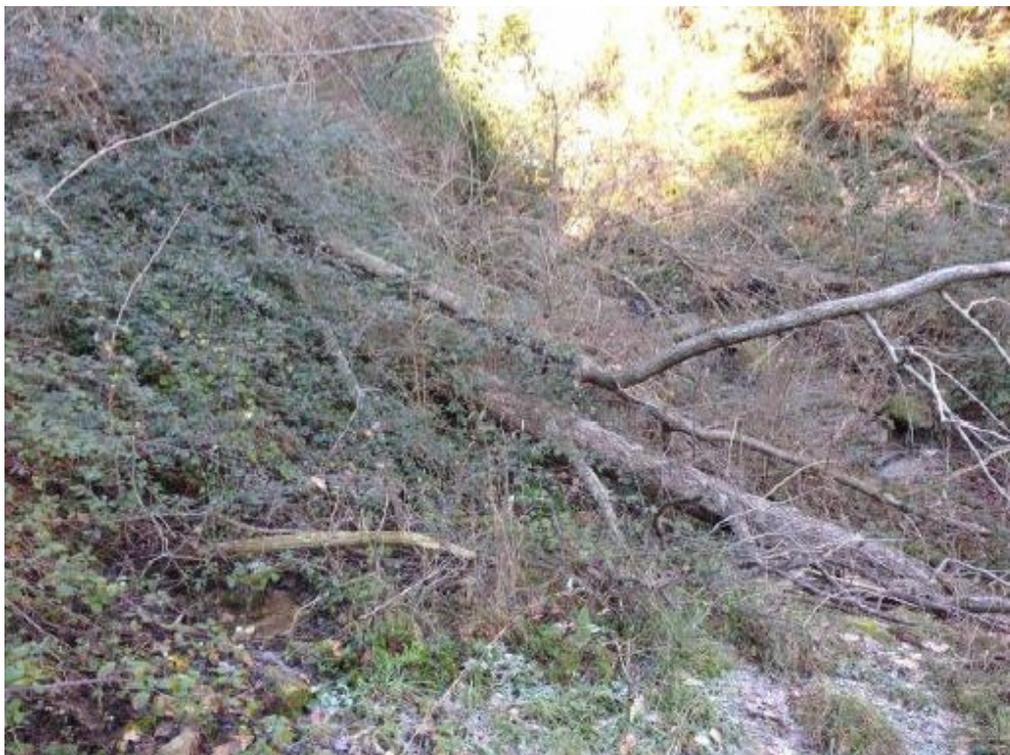
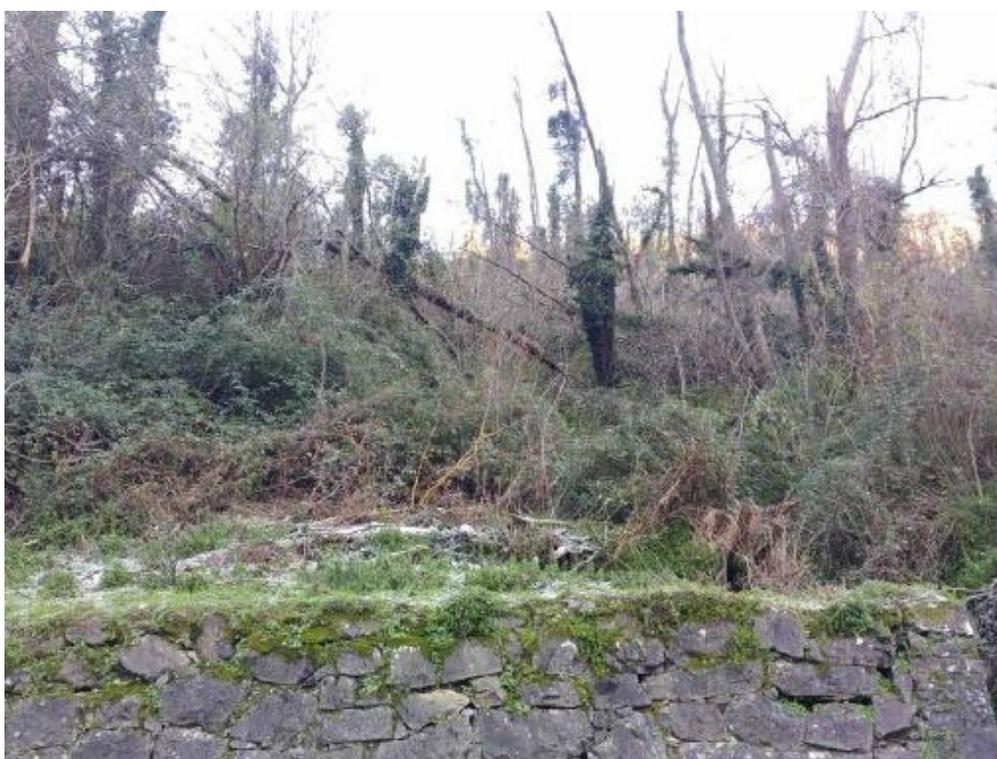
Come meglio rappresentate dalle foto sotto riportate e nelle pagine seguenti:

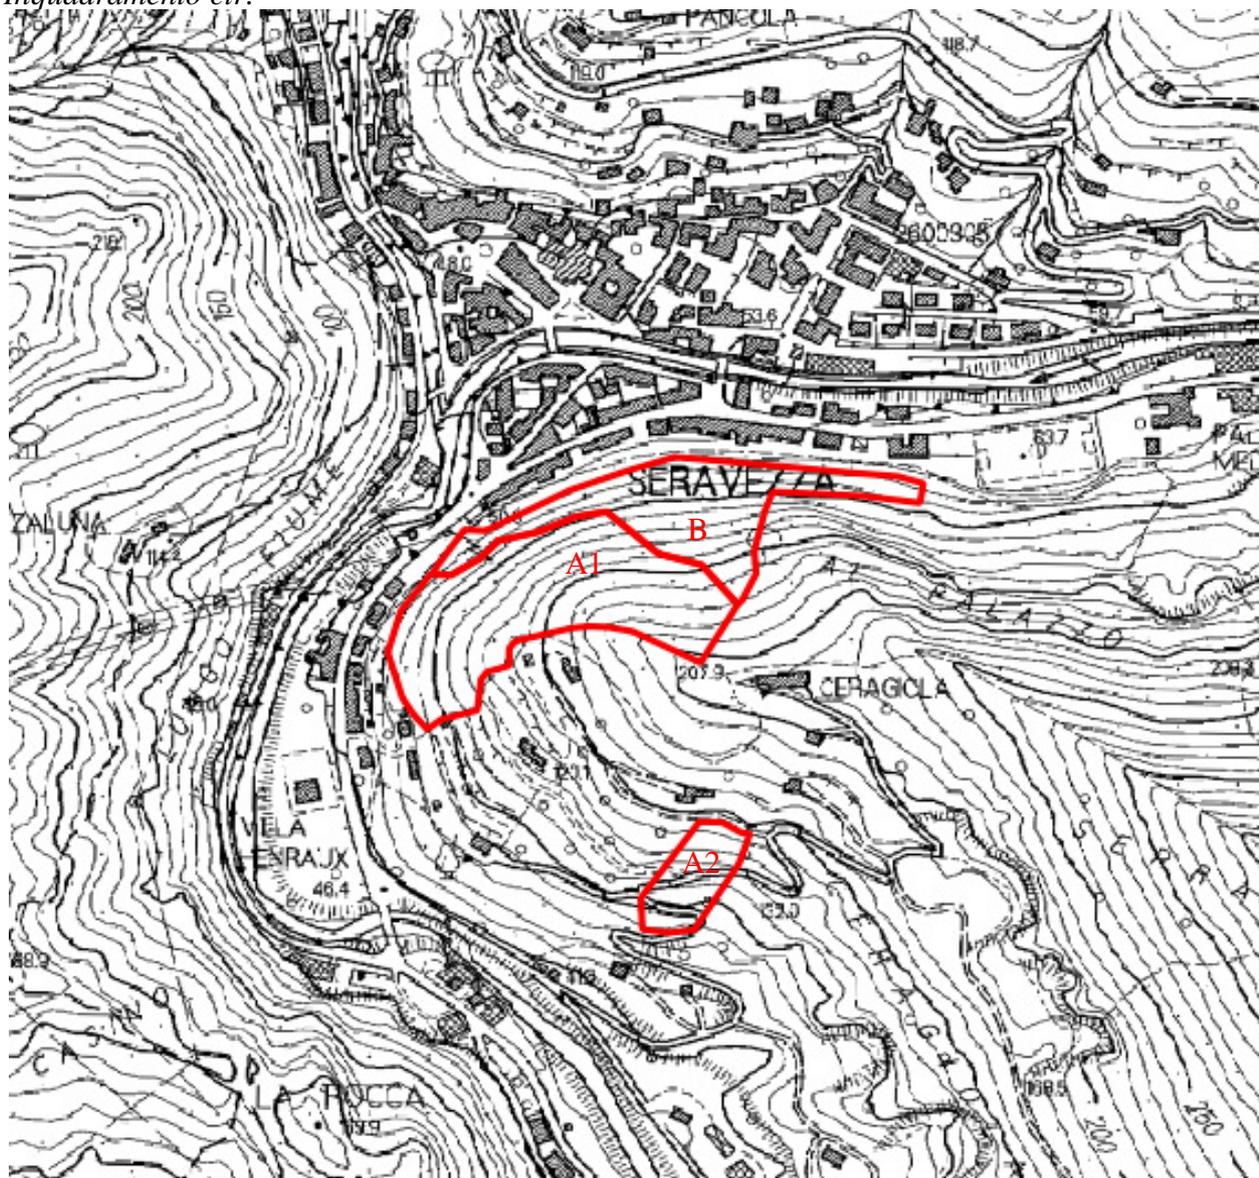
Inquadramento ctr:

Area posta immediatamente a sud dal centro di Seravezza, alla base del versante nord ed ovest del Monte Costa. Più specificatamente l'area si colloca a monte degli edifici che costeggiano la via G. Marconi, oltre ad una piccola superficie posta adiacente al lo stradello che conduce a Ceragiola. L'area è quindi suddivisa in due porzioni distinte, una caratterizzate da boschi a prevalenza di pino marittimo (A1;A2), l'altra a prevalenza di latifoglie miste (B); la parte bassa è attraversata da uno stretto stradello, interrotto a causa del crollo di parte della strada avvenuto in seguito al ribaltamento di una grossa ceppaia.

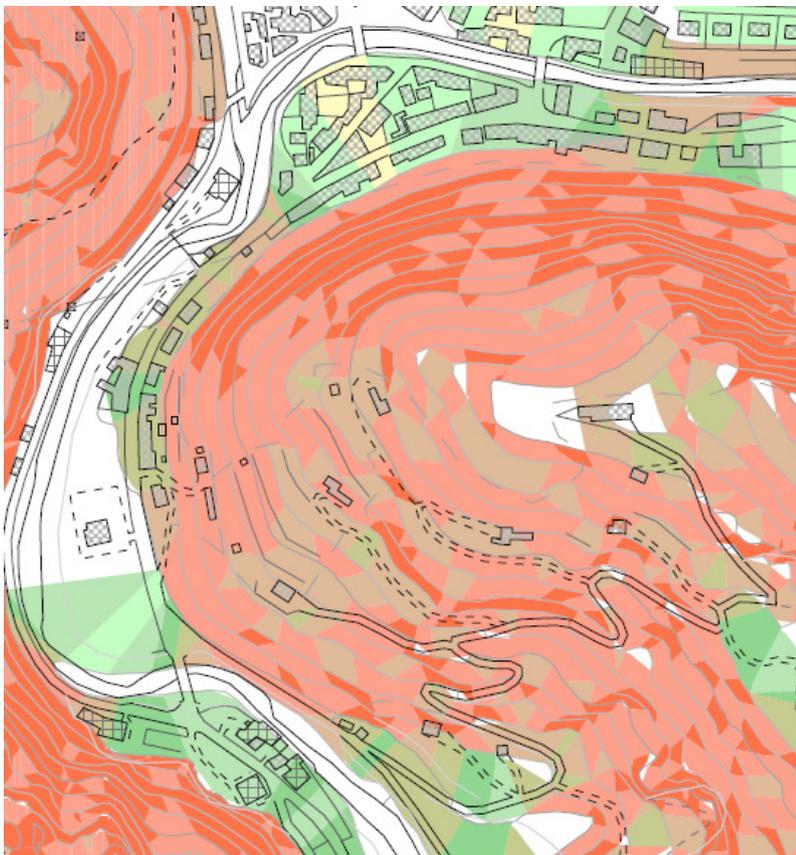
Carta acclività:

Classi di acclività (pendenza)

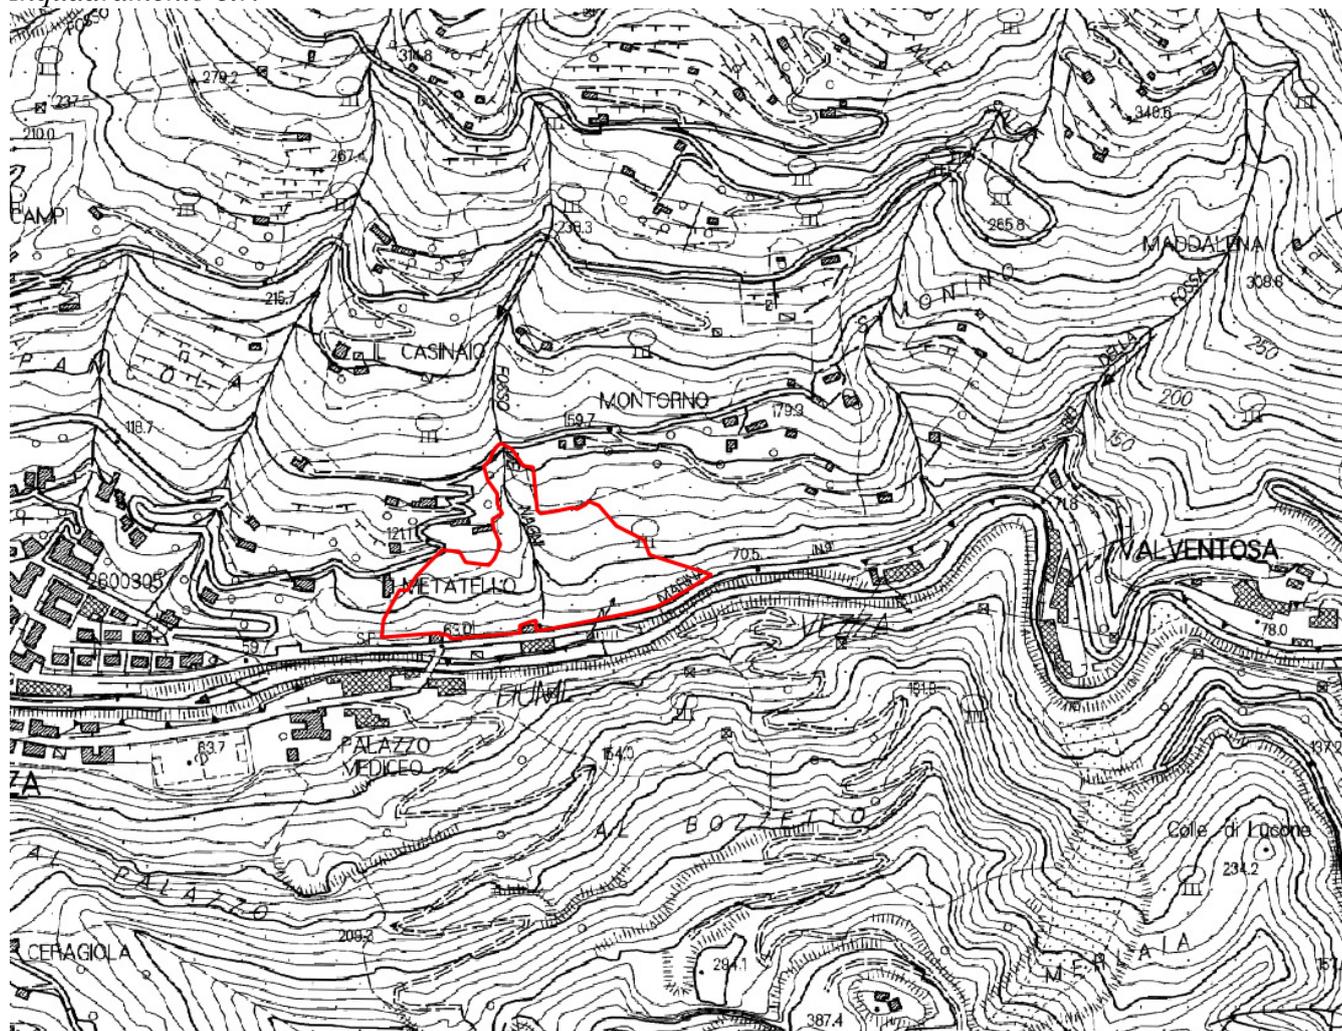
Inquadramento ctr:

Bosco di castagno posto nel tratto finale del Fosso dei Magni, sul versante sud del Monte Castellaccio, immediatamente a monte della strada Provinciale 9, che conduce dall'abitato di Seravezza a quello di Pontestazzemese. L'area è quindi in parte delimitata da ripide strade che con stretti tornanti salgono verso Montorno (via delle Sughere e da via Nagni). Presenta quindi una superficie complessiva di 3.148 Ha e quote dai 70 ai 150 m s.l.m..

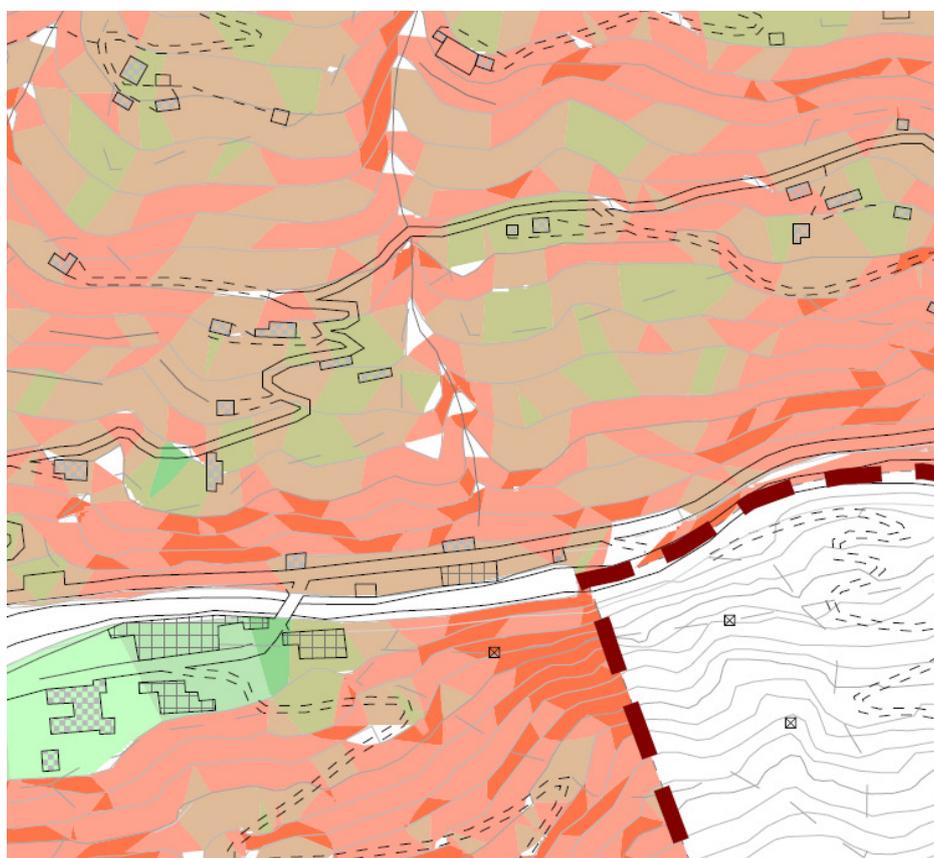
Carta acclività:

Classi di acclività (pendenza)
